Załącznik nr 1 do zapytania ofertowego

Remont lokalu komunalnego Rymki 8

PRZEDMIAR

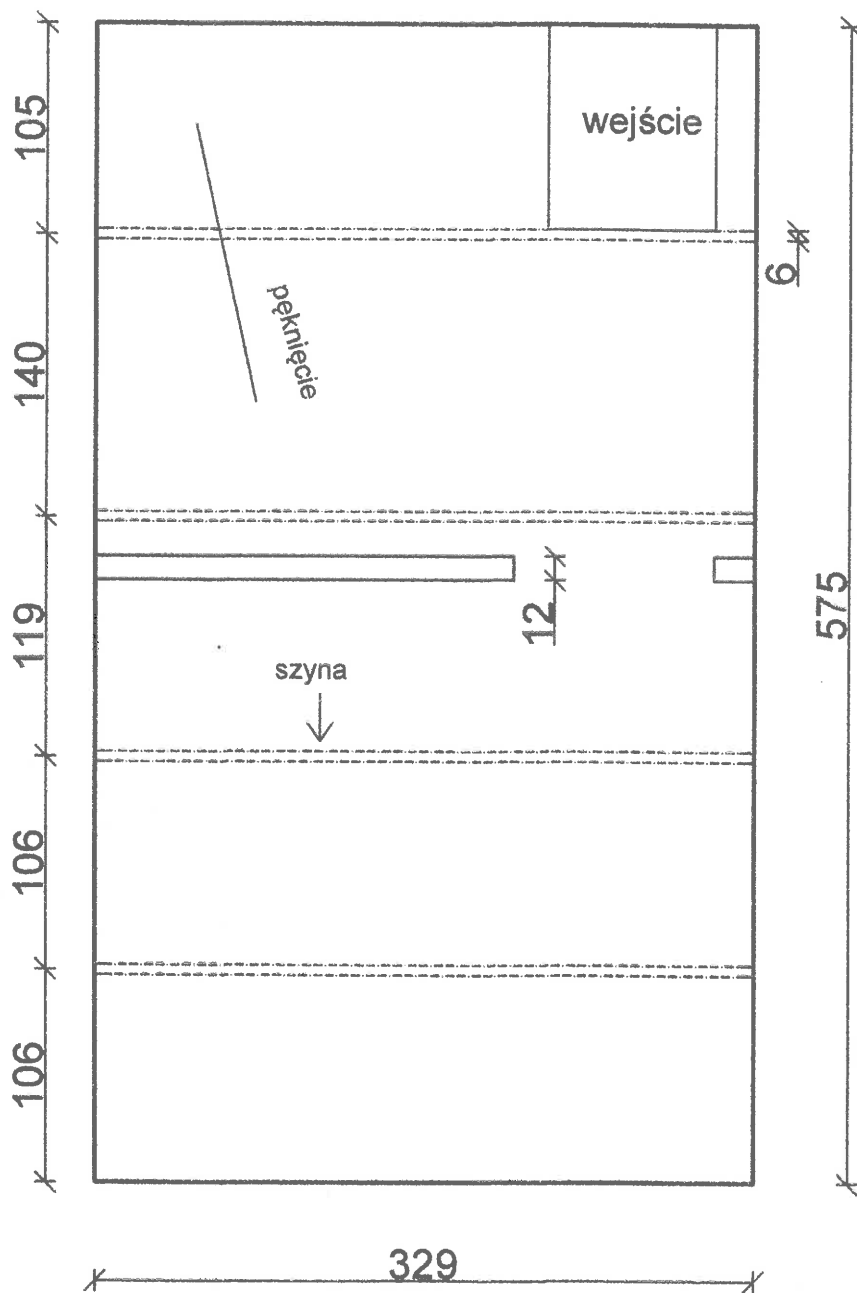
Rzut stropu piwnicy

Na rysunku zaznaczone są cztery szyny z dwuteownika, istniejąca ścianka działowa oraz miejsce największego pęknięcia otuliny zbrojenia stropu.

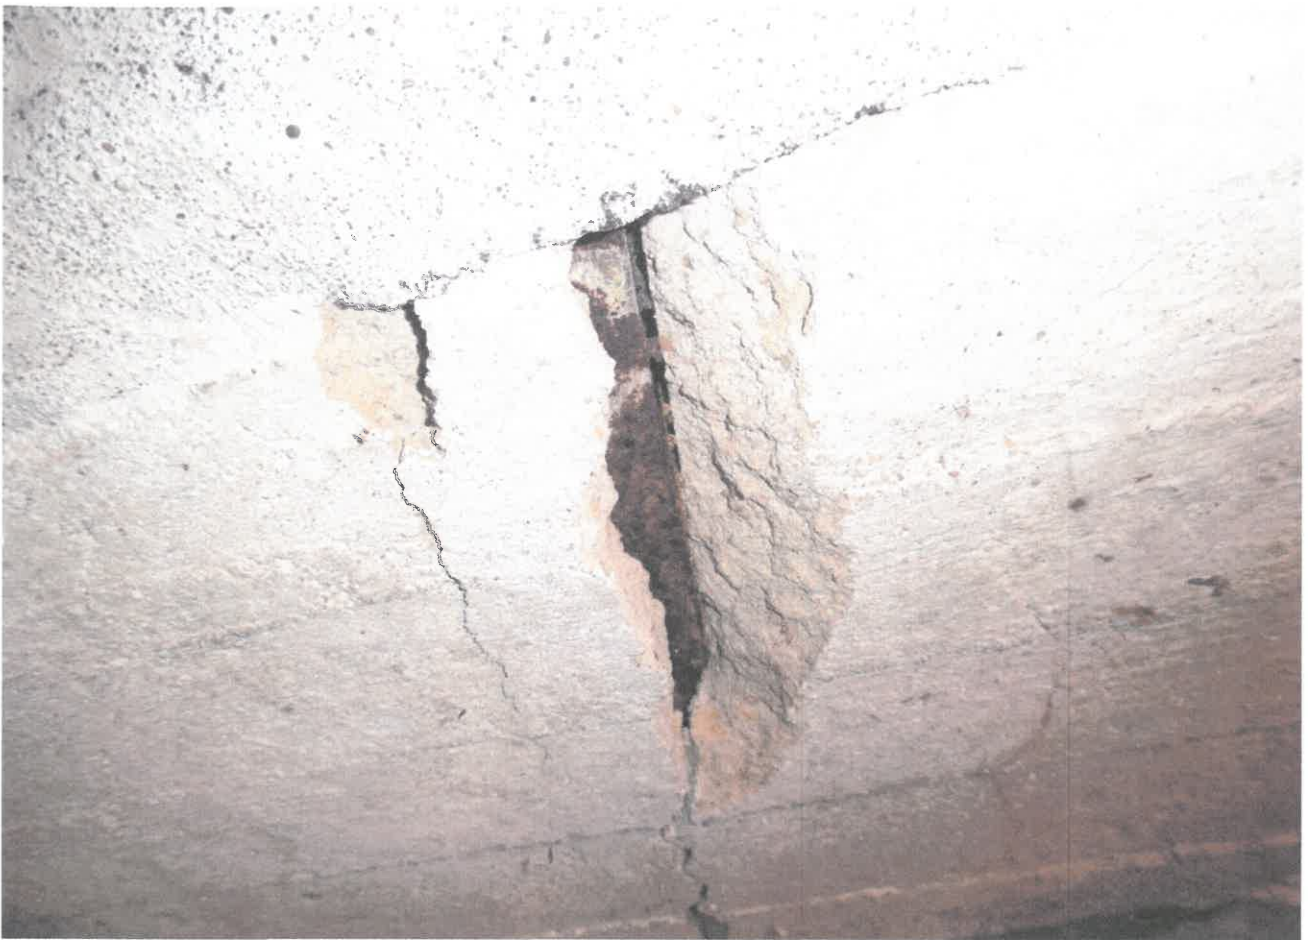
Fot. 1. Widoczne miejsce odspajania się betonu od zardzewiałych płaskowników w stropie.

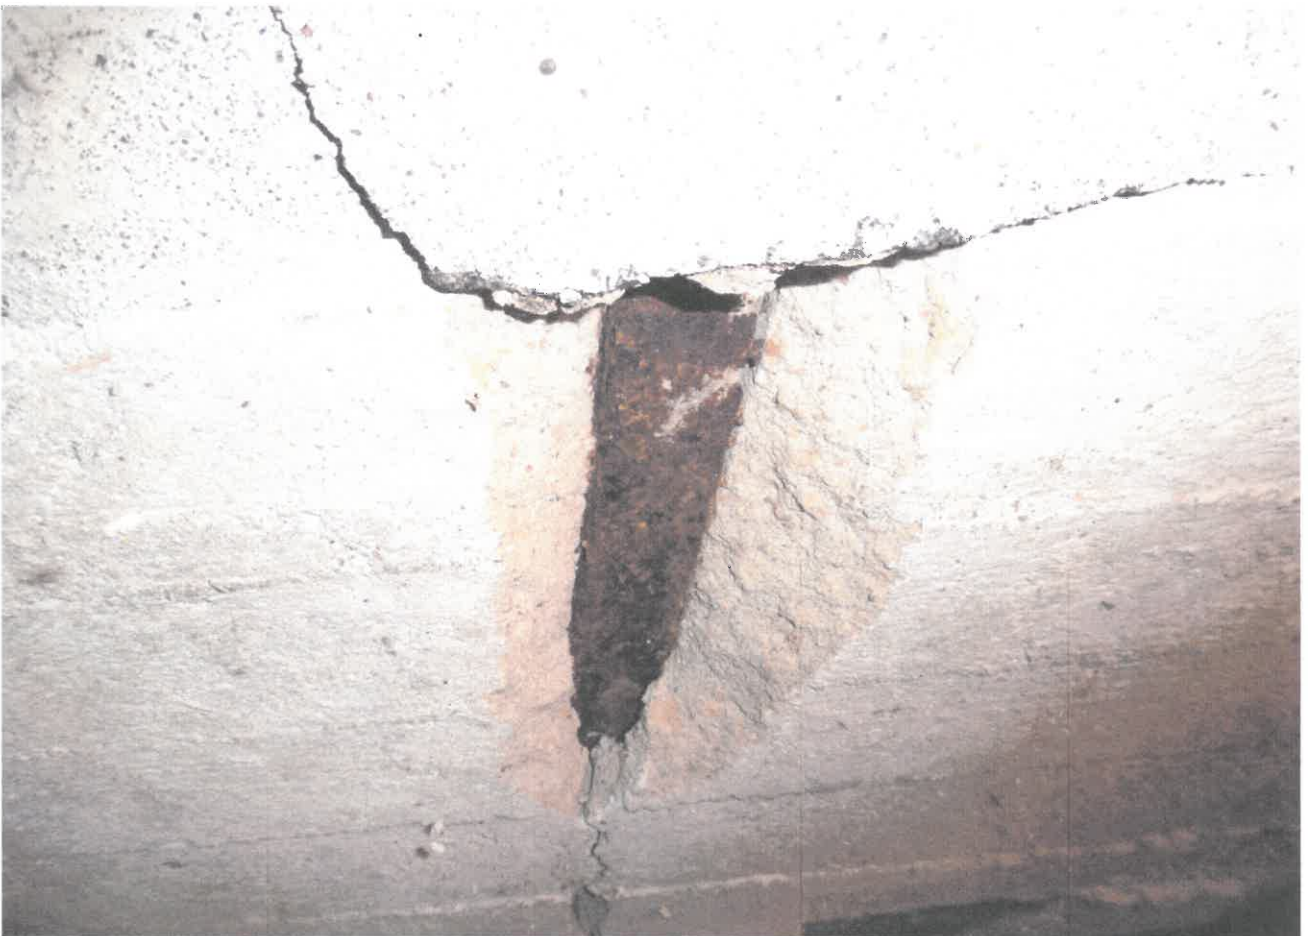
Fot. 2. Widoczne pęknięcie betonowej otuliny zbrojenia stropu.

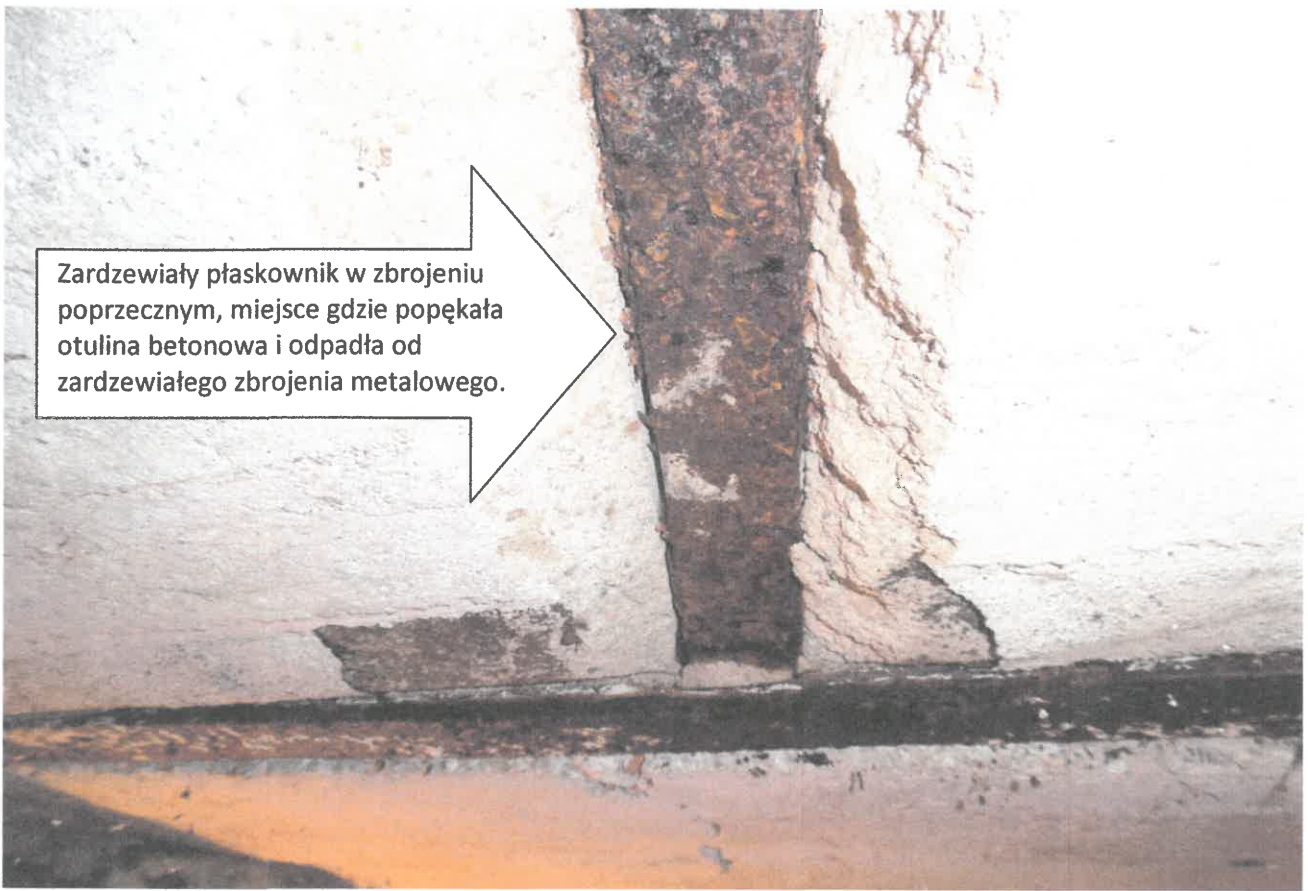
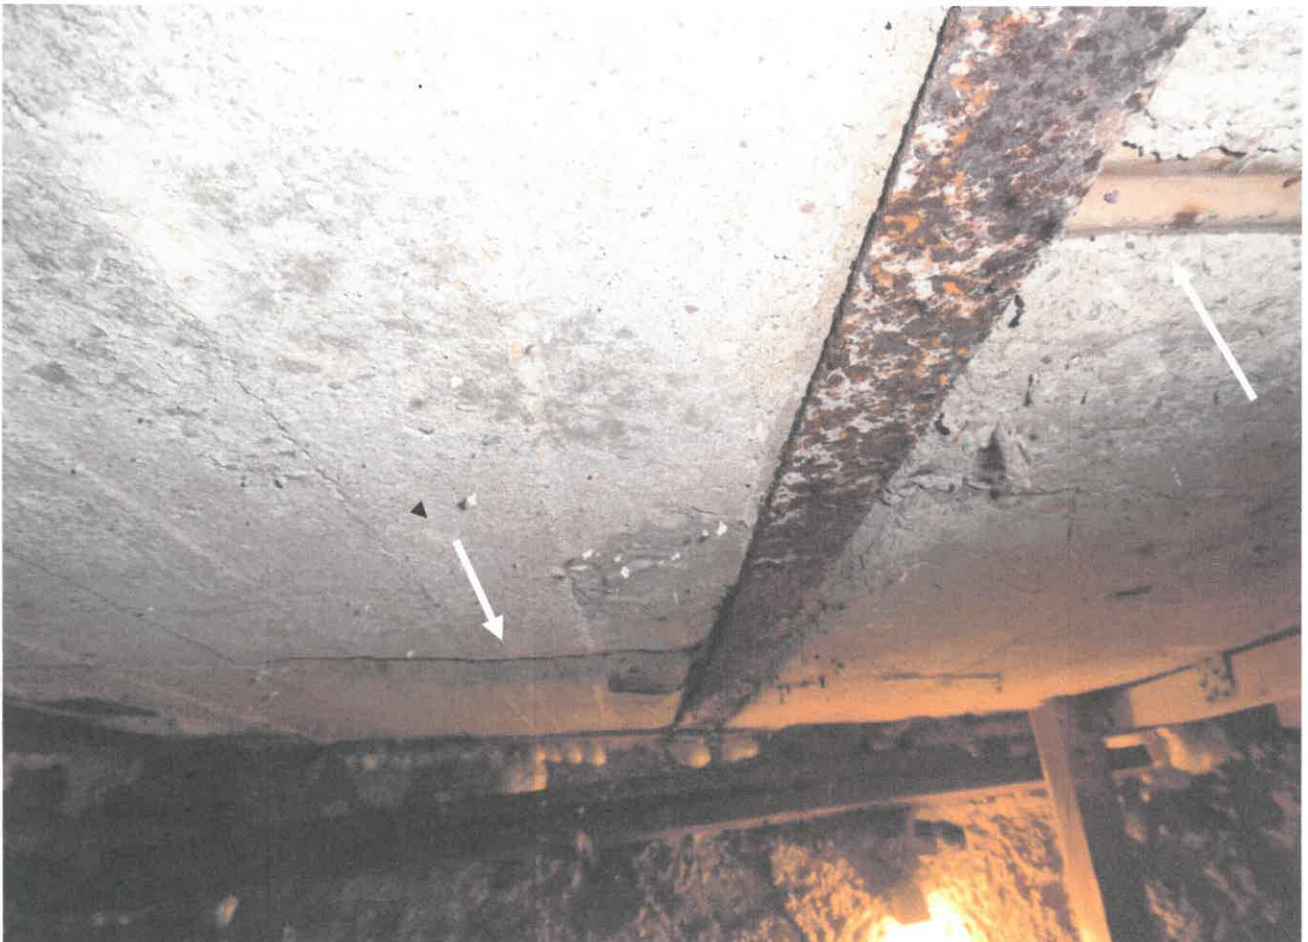
Fot. 3

Fot.3 i 4 Widoczne zardzewiałe szyny, na których oparty jest żelbetowy strop, oraz poprzeczne pęknięcie otuliny betonowej wzdłuż metalowego zardzewiałego płaskownika.

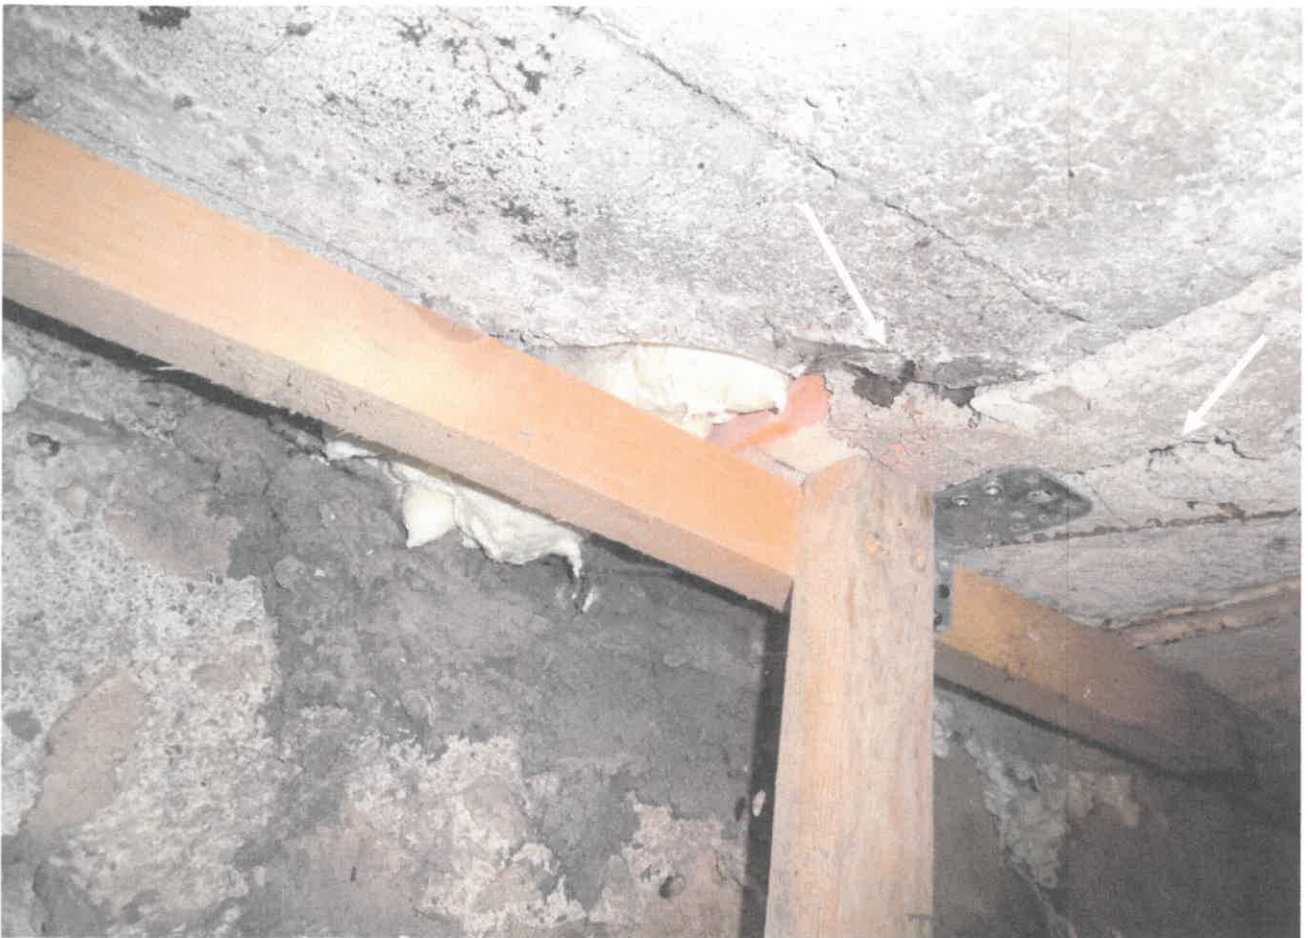
Fot.5 Widoczne inne pęknięcia na stropie w piwnicy, widoczne zardzewiałe elementy metalowe stropu.

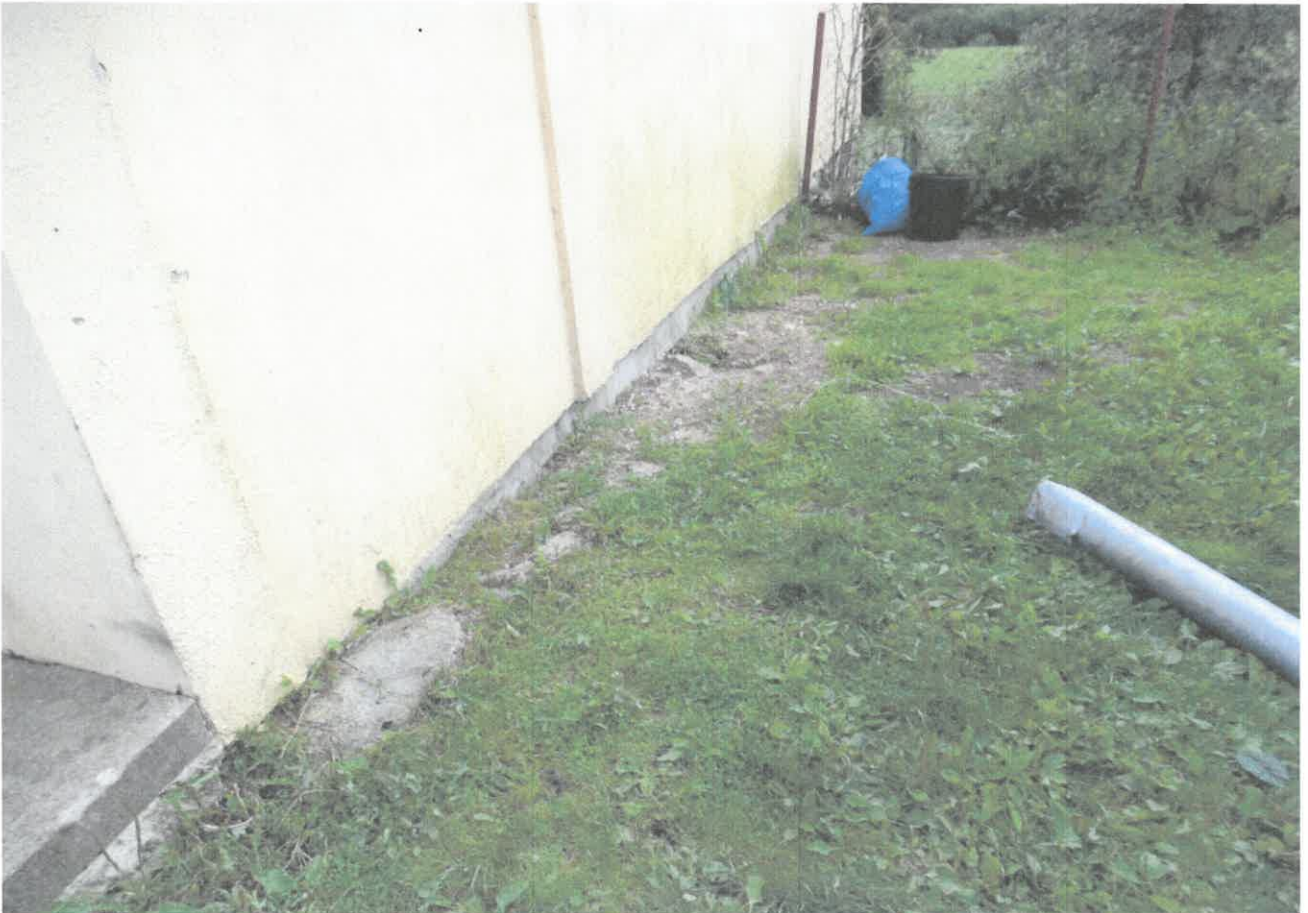
Fot.6 Na zewnątrz budynku, od strony szczytu, wskazane jest wyrównanie terenu i wykonanie opaski odwadniającej, by wody opadowe były odprowadzane od budynku.

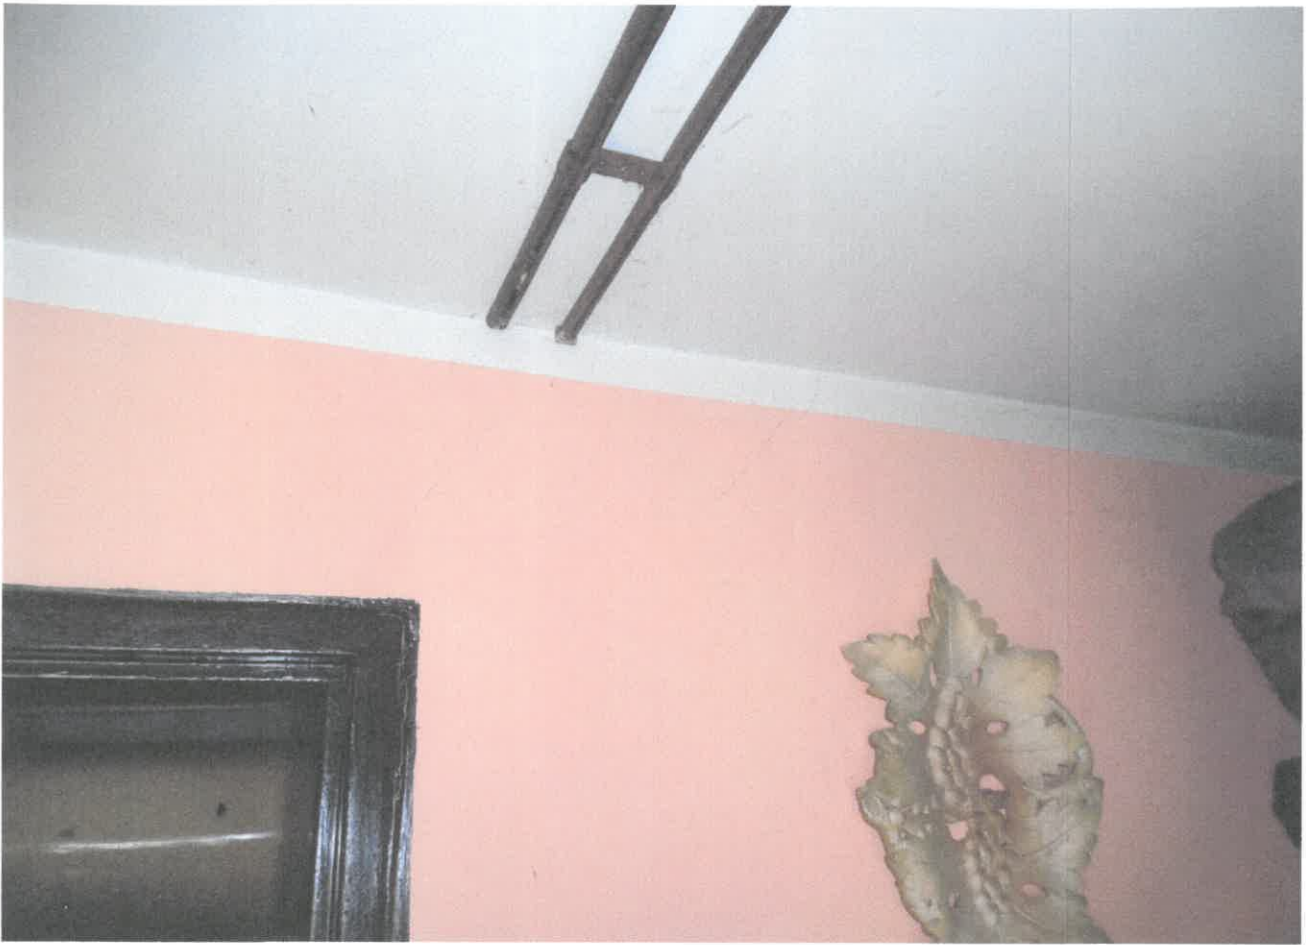
Fot.7 Na zdjęciu widoczne rysy na ścianie nad otworem drzwiowym między korytarzem a łazienką spowodowane ugięciem się stropu nad piwnicą. Jest to ugięcie charakterystyczne dla stropów gęsto żebrowych. W tym miejscu należy zbić tynk i nałożyć siatkę metalową, ponownie otynkować.
