z przeglądu rozszerzonego obiektu mostowego

Tarnów; dnia: 15.09.2020

1	Nr ewidencyjny (JNI):	35014225	5	JAD: Gmina Etka	
2	Numer drogi:	177055N	6	Najbliższa miejscowość:	Nowa Wieś Etka
3	Kilometraż:	0+102	7	Rodzaj i nazwa przeszkody:	rzeka Etka
4	Materiał konstrukcji dźwigarów:	Beton	8	Całkowita długość obiektu:	9 [m]

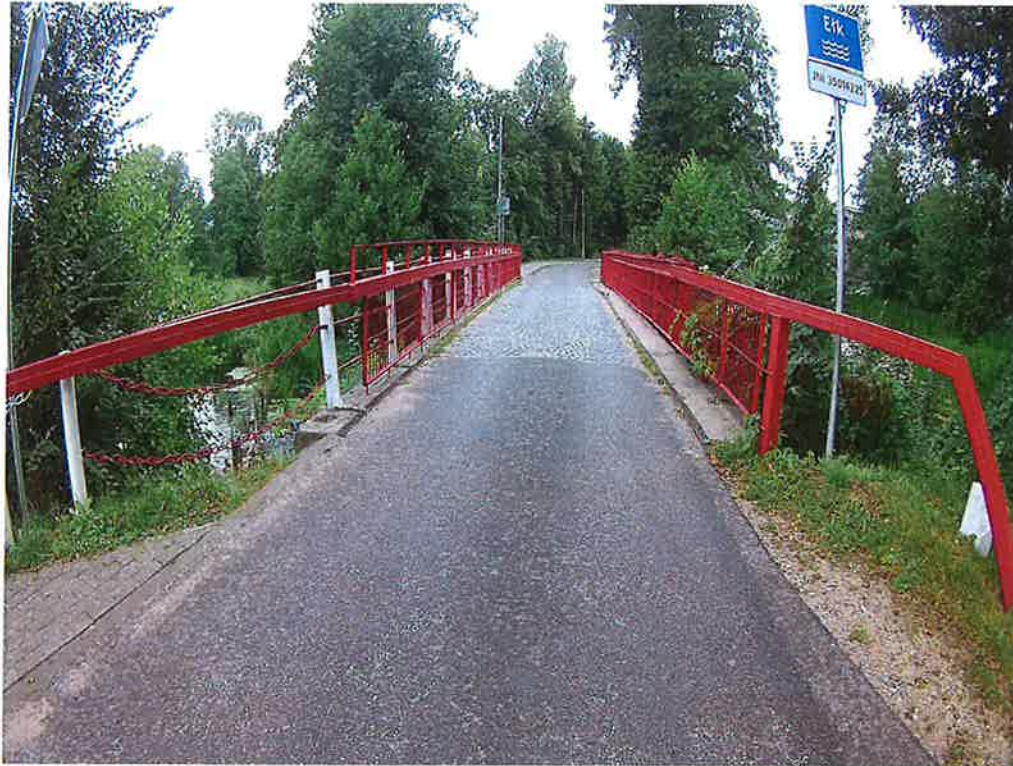
Fot. 1. Widok ogólny na most i na nawierzchnię jezdni

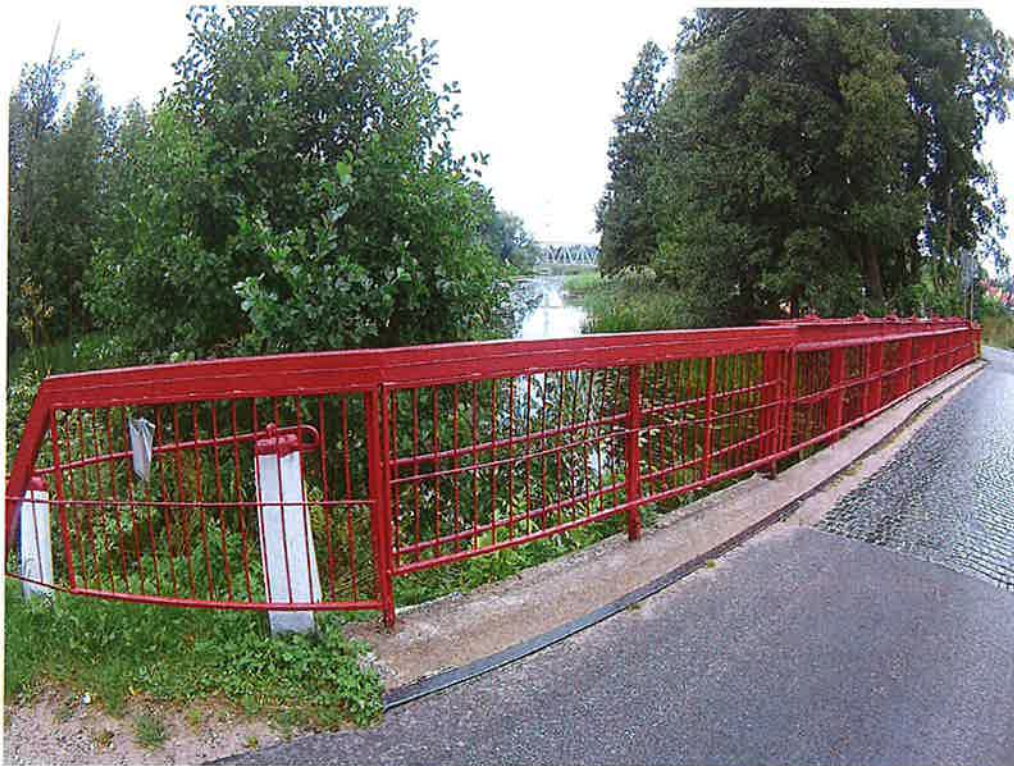
Fot. 2. Widok na barierę dla pieszych

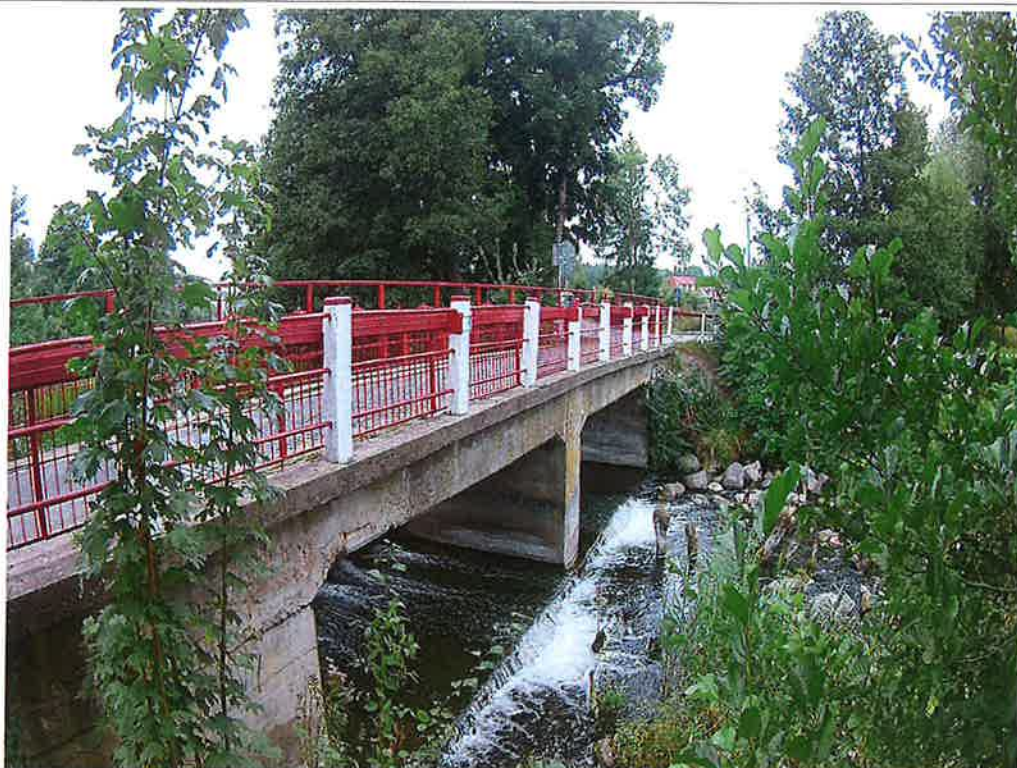
Fot. 3. Widok boczny na obiekt

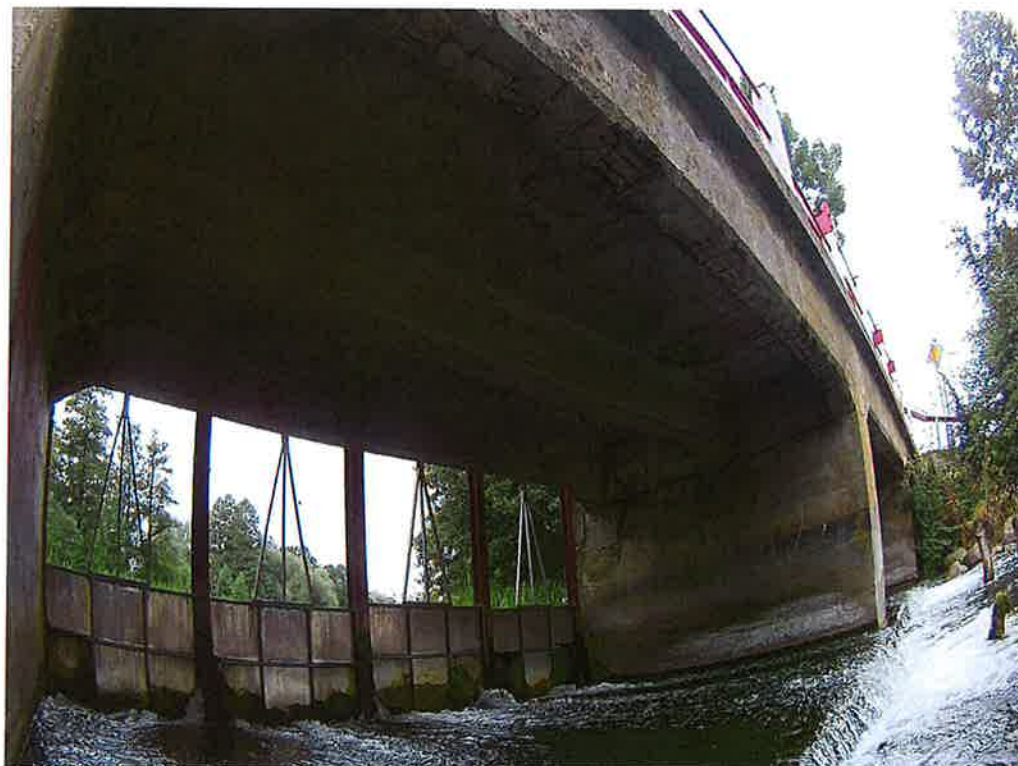
Fot. 4. Widok na most z perspektywy dolnej

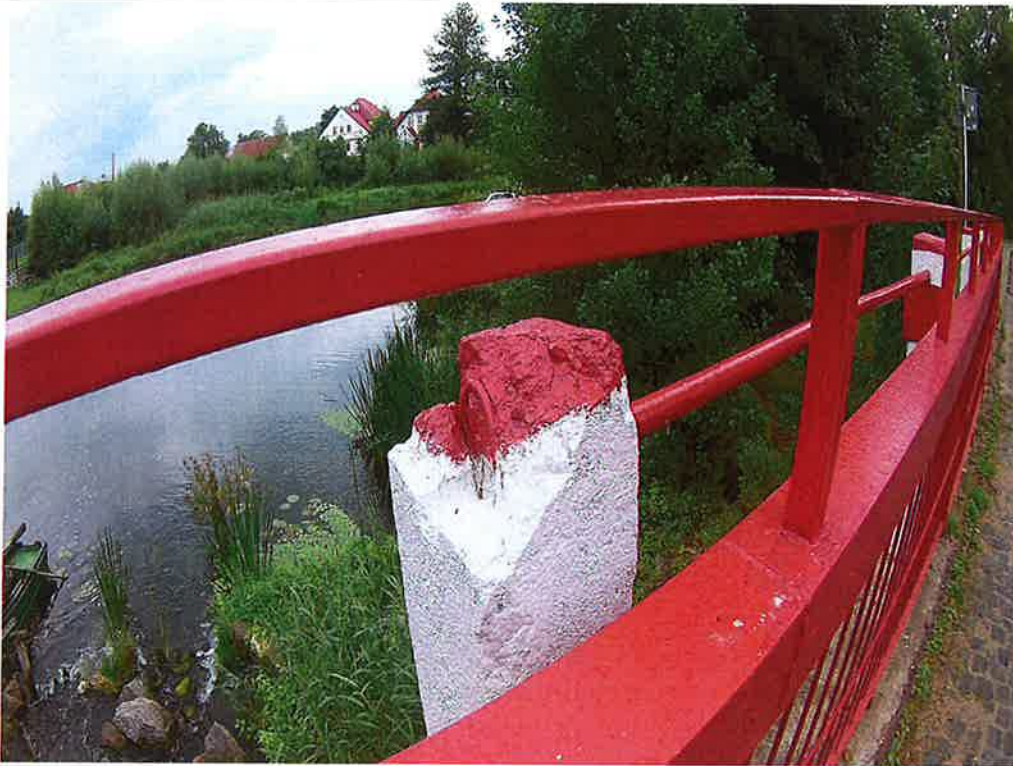
Fot. 1. Ubytki betonowego fragmentu bariery dla pieszych

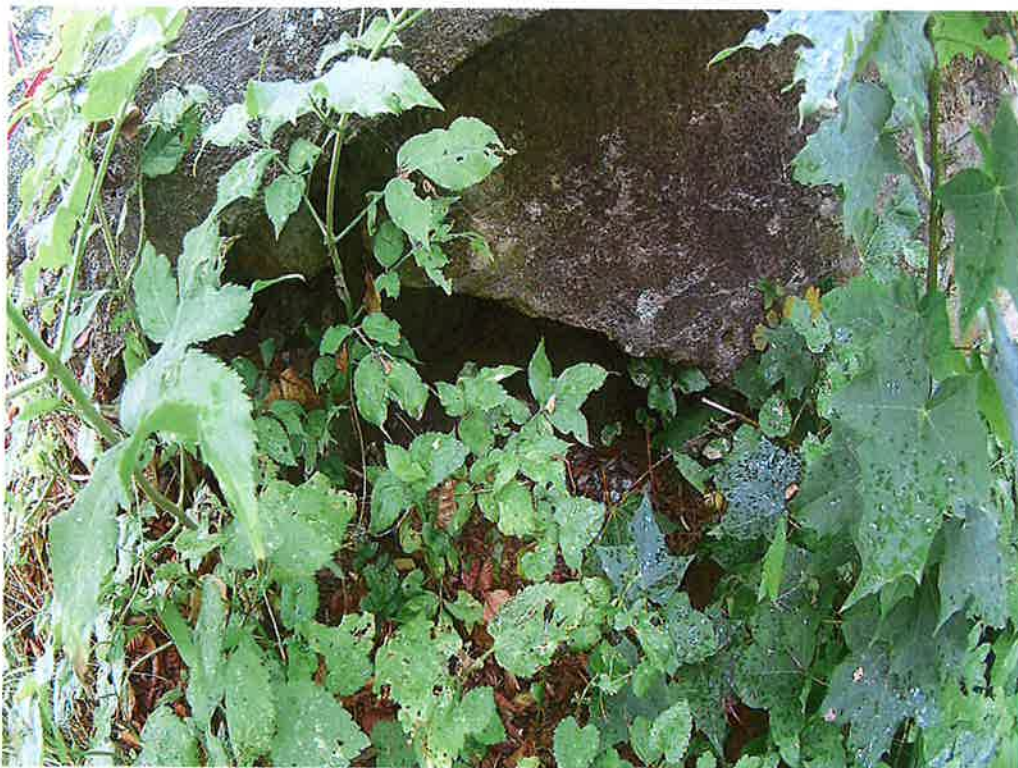
Fot. 2. Osunięcie nasypu skarpy ściany przyczółka

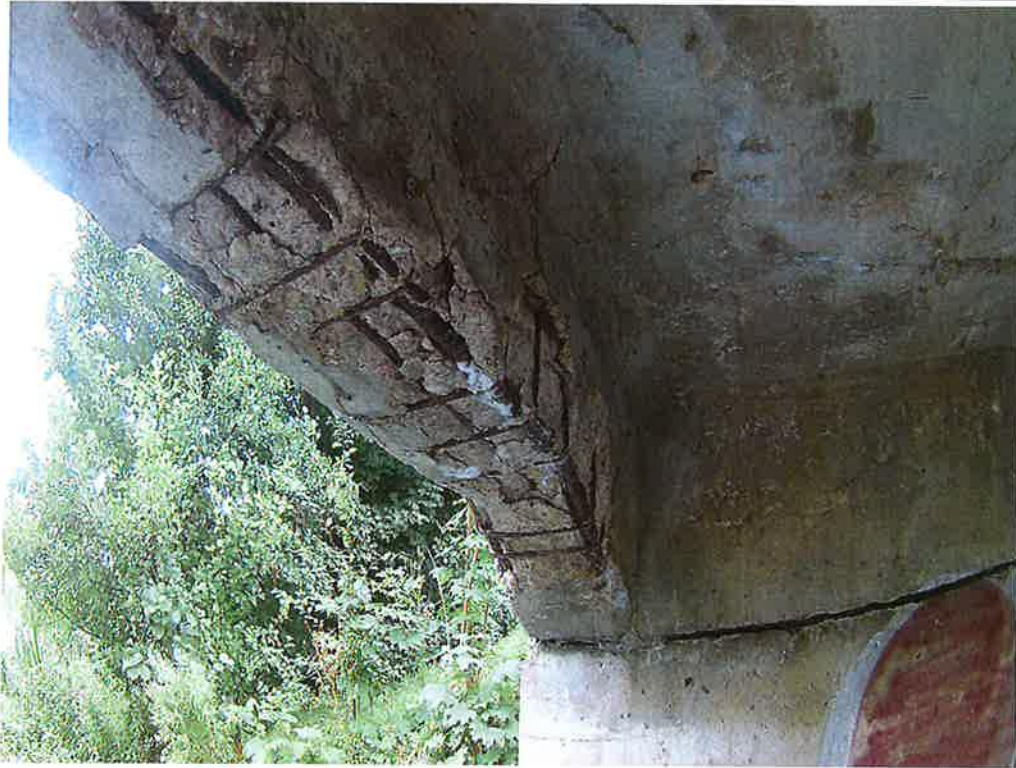
Fot. 3. Znaczne ubytki betonu w jednym z dźwigarów

10	Konstrukcja dźwigarów	<b>Wykonanie ekspertyzy</b>	A	szt.	1		
11	Łożyska i podpory			kpl.	0	8 720 zł	0 zł
12	Urządzenia dyfatacyjne			kpl.	0	26 160 zł	0 zł
13	Przyczółki	Naprawa i zabezpieczenie antykorozyjne przyczółków i uzupełnienie ubytków gruntu	1	m <sup>2</sup>	135	240 zł	32 400 zł
14	Filary	Bieżące prace utrzymaniowe	1	kpl.	1	1 962 zł	1 962 zł
15	Koryto rzeki			m <sup>2</sup>	0	250 zł	0 zł
16	Przeguby			kpl.	0	87 200 zł	0 zł
17	Konstrukcje oporowe			m <sup>2</sup>	0	480 zł	0 zł
18	Inne pozostałe			kpl.	0	26 160 zł	0 zł
<b>OGÓLEM PROGNOZOWANA WARTOŚĆ ROBÓT [zł]:</b>							<b>92 587 zł</b>

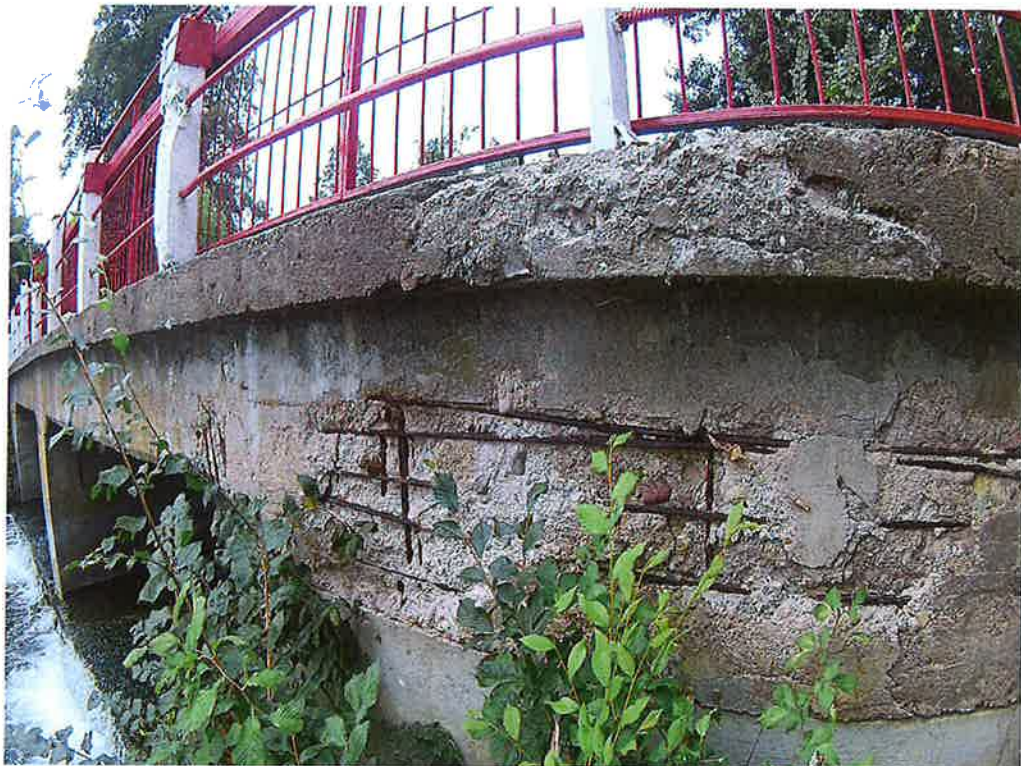
Fot. 4. Ubytki otuliny zbrojeniowej w konstrukcji ściany przyczółka
