**Ocena stanu technicznego obiektu
budynku Biblioteki Publicznej Gminy Ełk
z siedzibą w Nowej Wsi Ełckiej
ul. Małeckich 30
19-300 Ełk**

Ocena stanu technicznego obiektu budynku została wykonana na zlecenie Biblioteki Publicznej Gminy Ełk. Oględziny budynku odbyły się w dniu 24.06.2017 r.

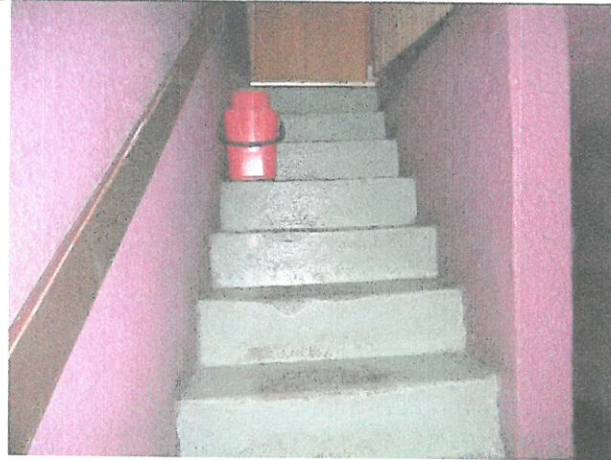
Ściany piwnicy zostały wykonane z betonu żwirowego, częściowo z cegły a strop żelbetowy wylano na dwuteownikach. Do piwnicy prowadzą wąskie schody betonowe, które przez wieloletnie użytkowanie uległy zdeformowaniu. Schodzenie po śliskich, wytartych stopniach schodów jest niebezpieczne. Schody wymagają przebudowy. Klatka schodowa w piwnicy oddzielona jest od korytarza drewnianą ścianką działową, razem korytarz i schody zajmują ok. 12 m² powierzchni piwnicy. W części podpiwniczonej budynku pomieszczenia posiadają wysokość 193 cm, posadzka jest cementowa. Na ścianach fundamentowych stwierdza się brak izolacji przeciwwilgociowej pionowej i poziomej, co przyczyniło się do przyspieszenia procesu degradacji elementów budynku. W piwnicy znajduje się pomieszczenie kotłowni o powierzchni ok. 20 m² z usytuowanym tam piecem centralnego ogrzewania, który został podłączony do komina murowanego z cegły pełnej. Zamontowany piec c.o. starego typu na paliwo stałe, swoimi parametrami technicznymi nie jest dostosowany do wielkości budynku, ponadto używany kocioł do ogrzewania biblioteki nie spełnia norm ochrony środowiska i nadaje się wyłącznie do wymiany. Na ścianach w korytarzu i w pomieszczeniu piwnicznym położony jest baranek oraz na części położona jest boazeria drewniana, powierzchnie pomalowane zostały farbami emulsyjnymi. Pomieszczenie piwniczne próbowano wykorzystać jako miejsce dodatkowych zajęć organizowanych dla czytelników, jednak z powodu panującej tam wilgoci, braku światła słonecznego i wyczuwalnej stęchlizny, pomieszczenie to nie jest użytkowane. Tynk na ścianach w piwnicy na wysokości 1 m od posadzki, z powodu podciągania wilgoci, uległ skruszeniu, widoczna jest erozja ścian, które w wielu miejscach uległy spękanii. Należy osuszyć i zabezpieczyć ściany piwnicy budynku przez zastosowanie izolacji przeciwwilgociowej poziomej i pionowej, należy zbić zmurszałe tynki i położyć nowe okładziny ścian. W otwory okienne wstawić okna o odpowiedniej izolacyjności cieplnej. Posadzkę zbić i położyć nową z warstwami izolacji przeciwwilgociowej i cieplnej. Istniejący komin dymowy nadaje się w całości do przemurowania z powodu jego nieszczelności i występujących pęknięć. Ze względu na bezpieczeństwo pożarowe, drewniane elementy budynku zastosowane w piwnicy należy usunąć. Instalacja centralnego ogrzewania, wodociągowa i kanalizacyjna jest skorodowana, zużyta i mało efektywna, istniejący stan techniczny instalacji grozi awarią. Instalacja elektryczna natynkowa wykonana jest z aluminium i nie nadaje się do użytkowania.

Widok na schody prowadzące do piwnicy. Ściany pokryte tynkiem typu baranek, pokryte farbą olejną.

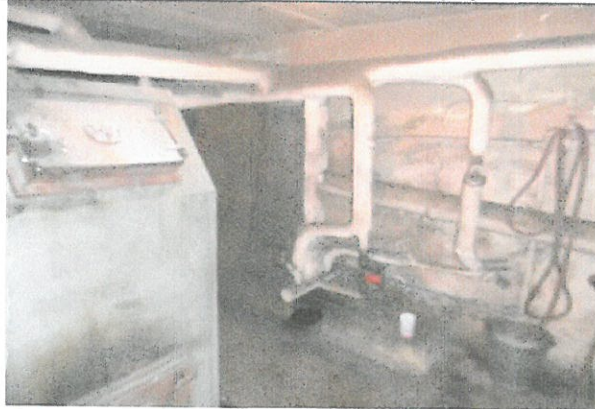
Piec c.o. zamontowany w kotłowni.

Należy niezwłocznie zadbać o prawidłowe usuwanie dymu i spalin, zapobiec przedostawaniu się toksycznych substancji do wewnątrz pomieszczeń przez przebudowanie komina i przewodów wentylacyjnych oraz zamontowanie nowego, o dużej efektywności energetycznej, pieca ekologicznego.

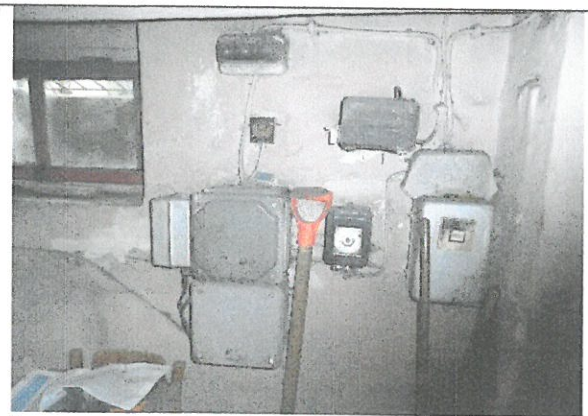
Fragmenty instalacji elektrycznej w budynku.

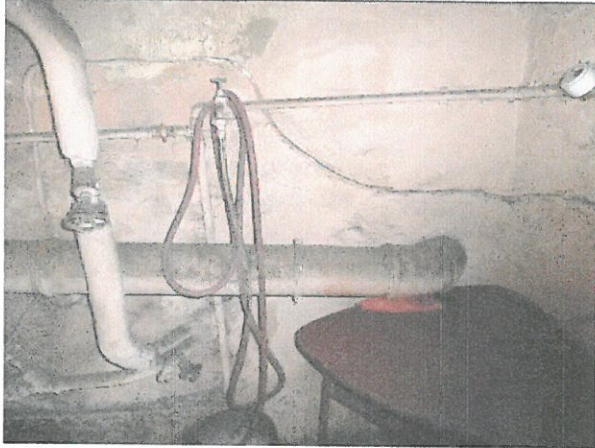
Widok na splątaną instalację wodociągową i kanalizacyjną.

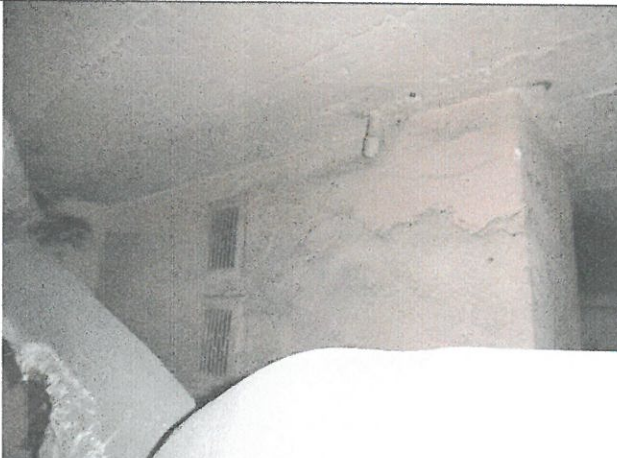
Widoczny fragment komina dymowego i wentylacyjnego.

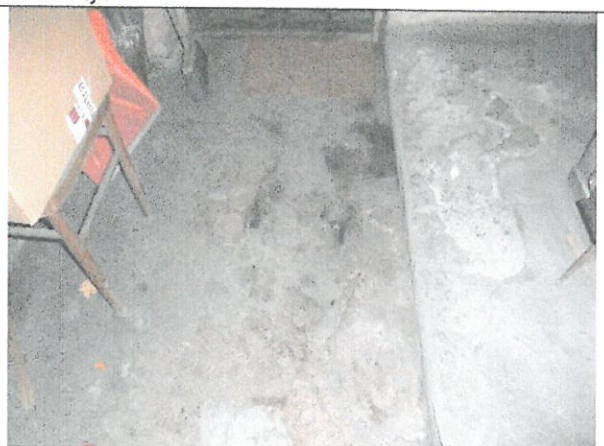
Widok na zniszczoną posadzkę w kotłowni.

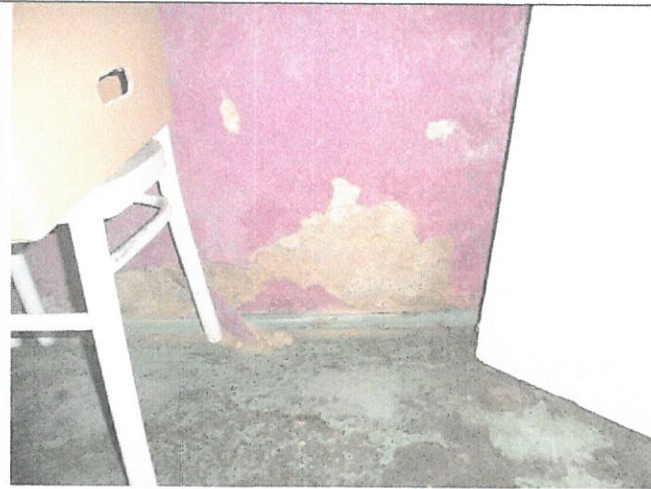
Widoczny fragment zawilgoconej ściany, zmurszały i odpadający tynk.

Najniższa część budynku biblioteki w obecnym stanie technicznym jest szczególnie narażona na działanie wilgoci i korozji biologicznej. Ściany piwnic budynku wykonane z materiałów podciągających wodę kapilarnie powinny być zabezpieczone odpowiednią izolacją przeciwwilgociową po uprzednim ich osuszeniu i zlikwidowaniu warunków do rozwoju pleśni.

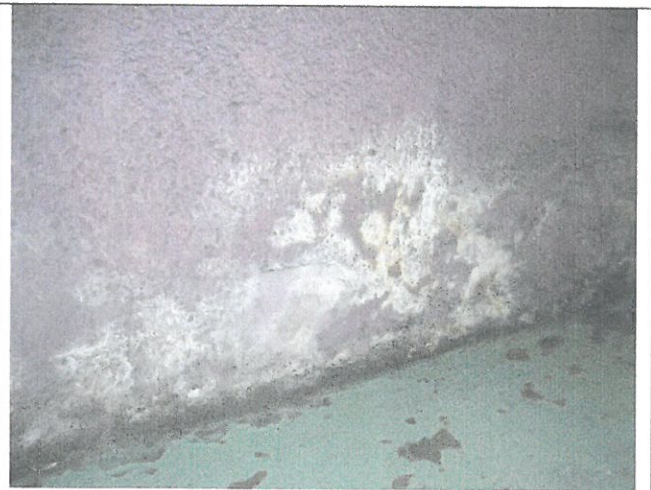
Widok miejsca występowania wykwitów solnych i pleśni na ścianach piwnicy

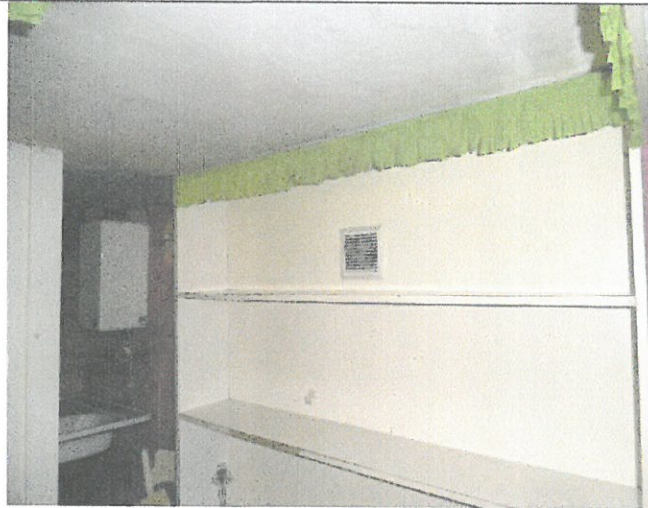
Widoczny fragment pomieszczenia w piwnicy. Na suficie nad zlewem widoczne plamy świadczące o występujących przeciekach w instalacji wodno-kanalizacyjnej.

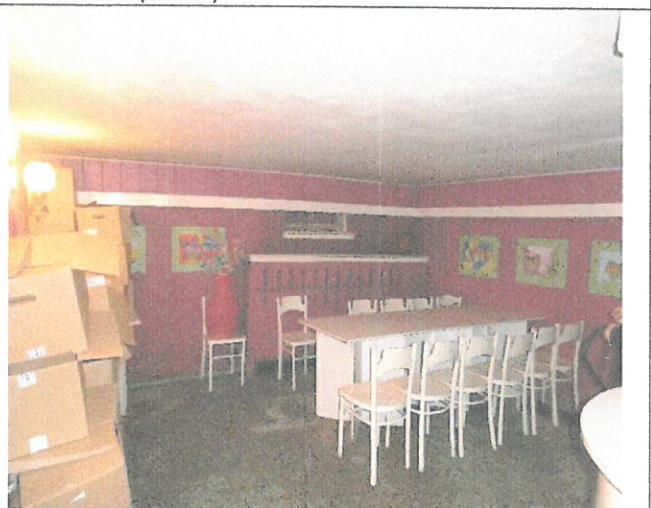
Pomieszczenie w piwnicy nieużytkowane z powodu wilgoci i stęchlizny. Widoczna zniszczona, nierówna posadzka. Na suficie liczne ślady po zaciekach.

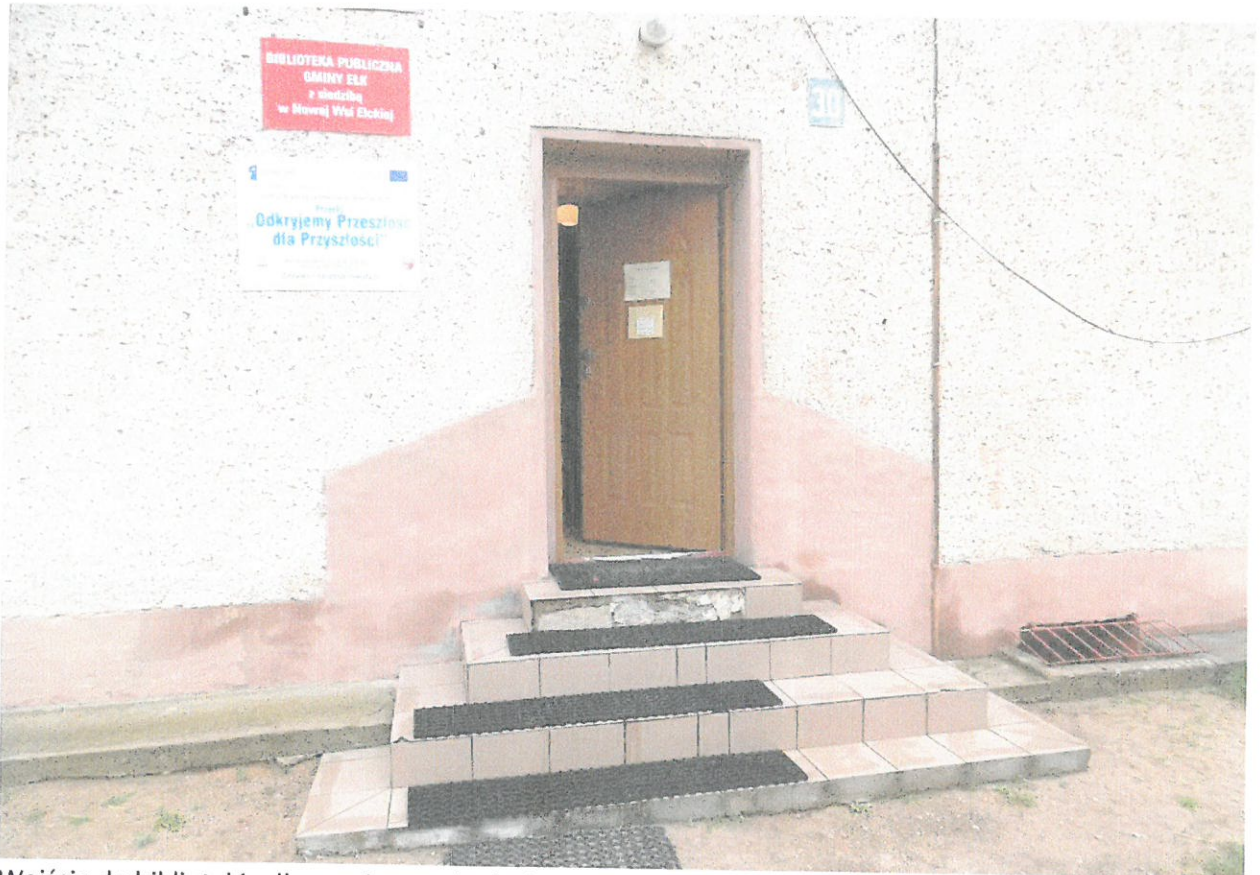
Wejście do biblioteki odbywa się po schodach z betonu obłożonych płytkami gres. Okładzina z płytek nie posiada właściwości antypoślizgowych, w wielu miejscach płytki uległy uszkodzeniom i odklejeniu.

Elewacja pokryta tynkiem drapanym uległa zniszczeniu i zabrudzeniu. Dla spełnienia norm energetycznych przez budynek, jego pokrycie dachowe należy wymienić, tynk zbić, ściany zewnętrzne ocieplić po uprzednim wykonaniu izolacji przeciwwilgociowej. Na schodach położyć okładzinę mrozoodporną i antypoślizgową.

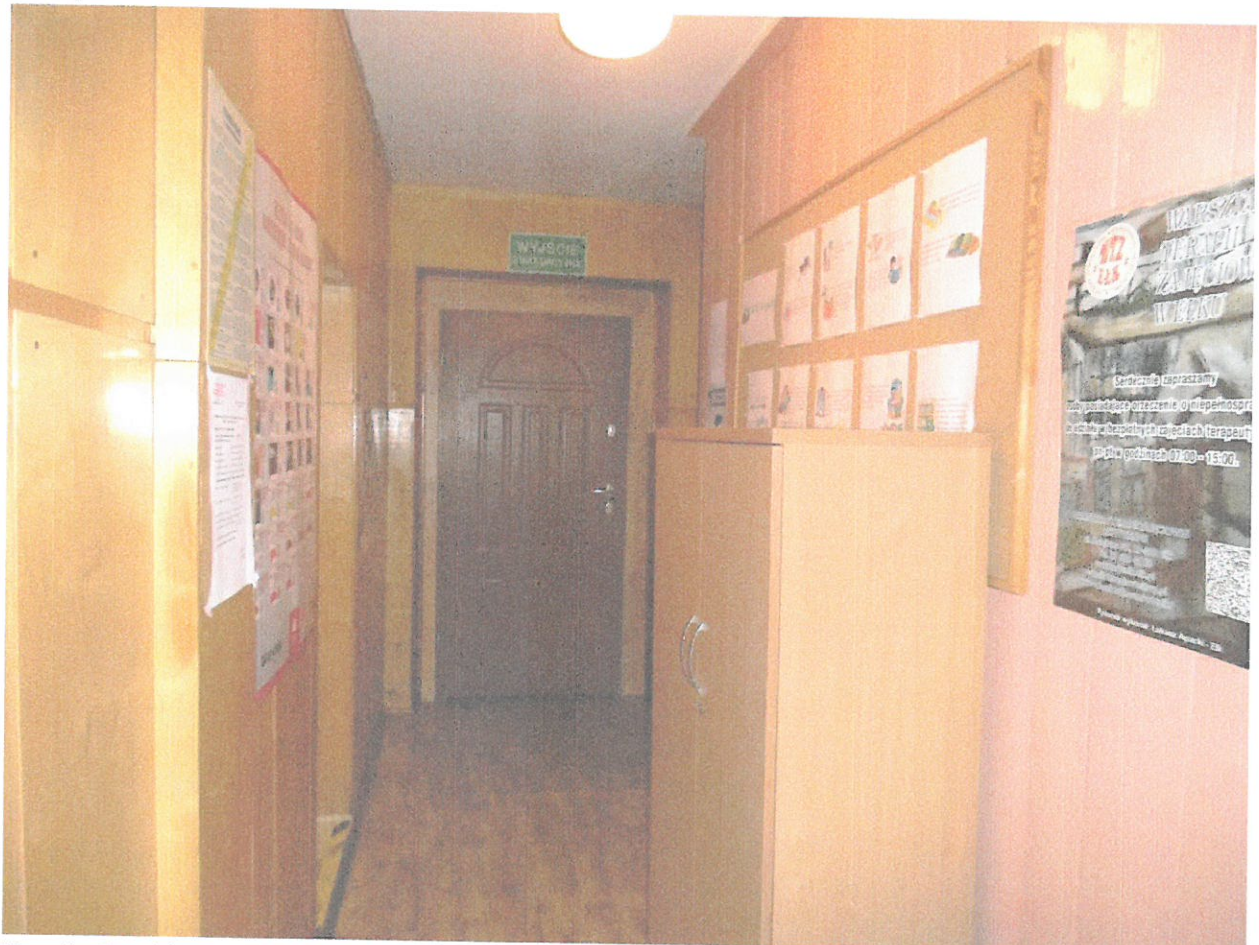
Na zdjęciu widoczny korytarz prowadzący do pomieszczeń biblioteki: czytelnicy i wypożyczalni.

Korytarz stanowi jedyną drogę ewakuacyjną z budynku. Linoleum położone na drewnianej podłodze oraz inne zastosowane drewniane elementy wykończenia ścian usytuowanych w drodze ewakuacyjnej, nie spełniają wymagań odporności ogniowej.

W budynkach użyteczności publicznej niedopuszczalne jest okładanie ścian i podłóg w przejściach ewakuacyjnych, materiałami łatwopalnymi.

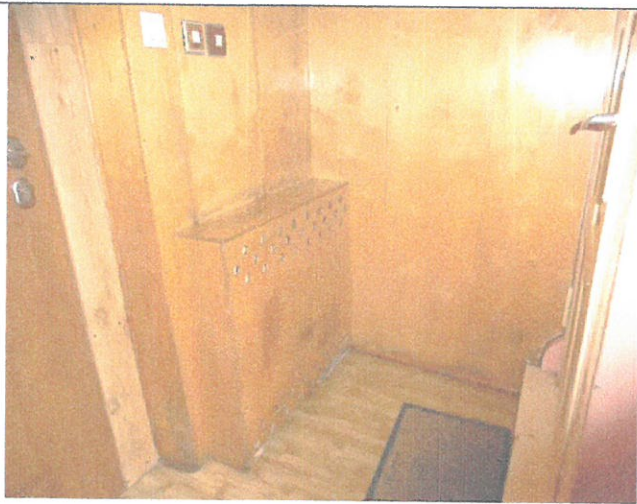
Widoczna boazeria na ścianach w korytarzu na parterze budynku, obudowa grzejnika.

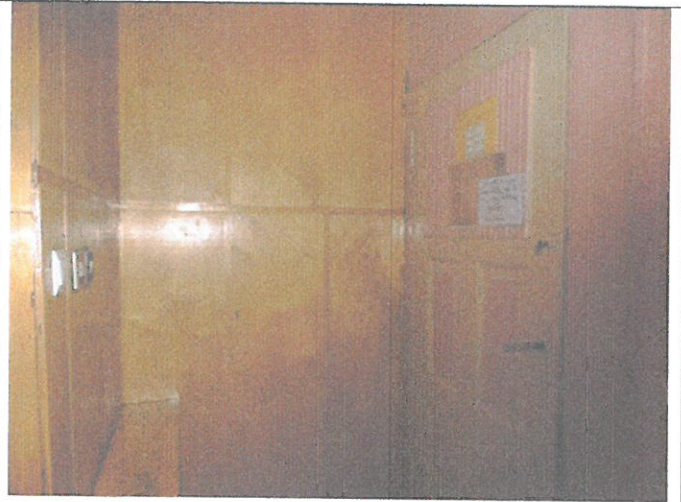
Ściany w przejściu ewakuacyjnym obłożone łatwopalną sklejką drewnopodobną zabezpieczoną lakierem.

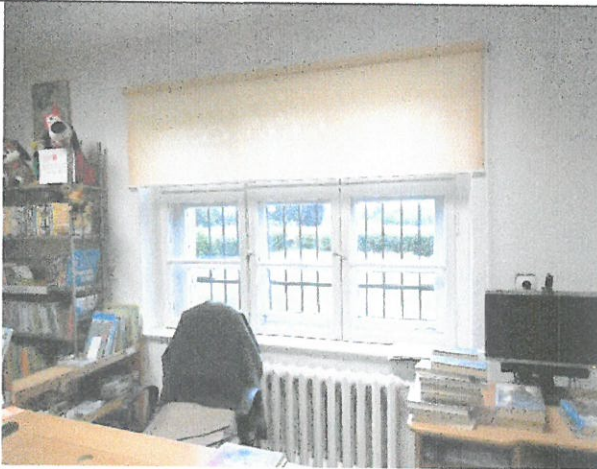
W pomieszczeniu wypożyczalni, od strony podwórka pozostają wmontowane stare drewniane skrzynkowe okna oraz parapety drewniane. Nie wymienione od lat powojennych okna w budynku biblioteki nie nadają się do dalszego użytkowania, są nieszczelne, wypaczone, nie otwierają się i nie spełniają żadnych norm energetycznych. Pozostała drewniana stolarka okienna została wymieniana na najniższej klasy okna PCV ponad 10 lat temu i widoczne są już oznaki ich zużycia. Od strony zewnętrznej w oknach parteru biblioteki zamontowane są kraty metalowe, które psują estetykę budynku i ograniczają drogi ewakuacyjne. Okratowanie okien należałoby zastąpić inną instalacją alarmową przeciwwłamaniową. Konieczna jest wymiana starej instalacji elektrycznej i centralnego ogrzewania, przy tym znaczna część tynku zostanie odbita, i ze względu na zły stan techniczny tynku na ścianach całej kondygnacji, dla odnowienia, usunięcia drewnianych okładzin ścian i ujednolicenia faktury tynku należy go wymienić w całości we wszystkich pomieszczeniach biblioteki.

Widoczne drewniane okno skrzynkowe. Od strony zewnętrznej założona krata metalowa.

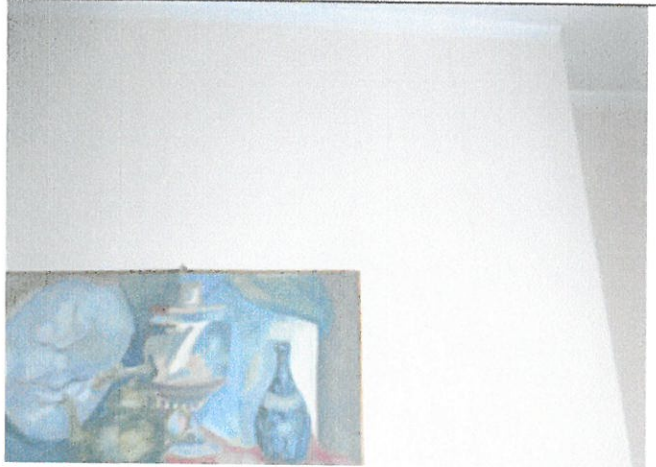
Przykład pęknięcia na ścianie w pomieszczeniach biblioteki.

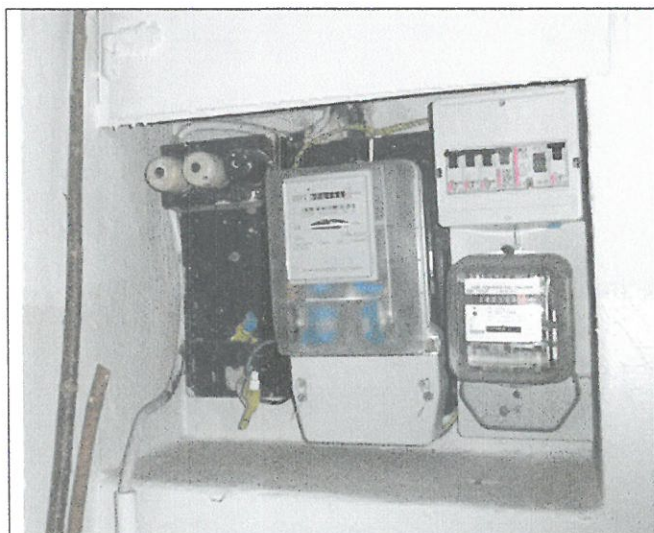
Tynki wewnętrzne, podobnie jak na parterze nadają się wyłącznie do wymiany. Widoczne są liczne zacieki na stropie nad piętrem, na ścianach są liczne pęknięcia i łuszczą się powłoki malarskie. Tablica elektryczna zamontowana na ścianie korytarza na I piętrze nie posiada zabezpieczenia różnicowo-prądowego. Cała instalacja elektryczna natynkowa oraz instalacja centralnego ogrzewania w budynku biblioteki wymaga gruntownej modernizacji.

Tablice licznikowe w korytarzu przy schodach.

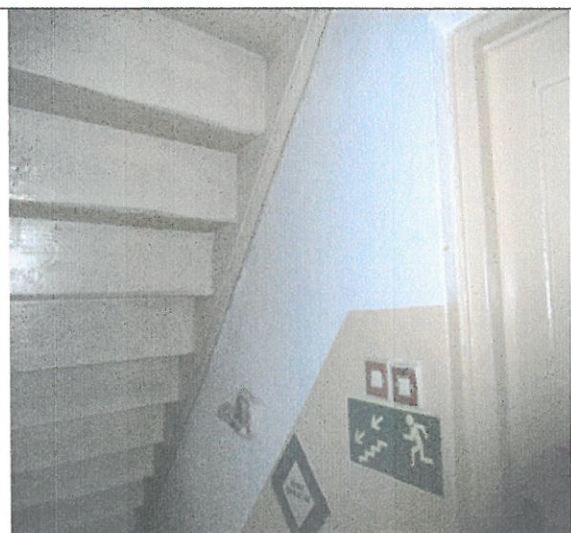
Na piętro prowadzą drewniane schody, oddzielone od korytarza na parterze, drewnianą ścianą i drzwiami. Drewniana balustrada przy schodach o wysokości 90 cm i przestrzeniami między szczeblinami większymi niż 20 cm, nie spełnia wymagań Warunków Technicznych oraz wymagań dla dróg ewakuacyjnych. Ściany klatki schodowej w całym budynku, także drzwi oraz schody w części od parteru do strychu wykonane są z materiałów łatwopalnych. Niskie drzwi w pomieszczeniach na piętrze stwarzają niebezpieczeństwo uderzenia głową w element drewnianej zabudowy.

Droga ewakuacyjna z drewnianymi schodami.

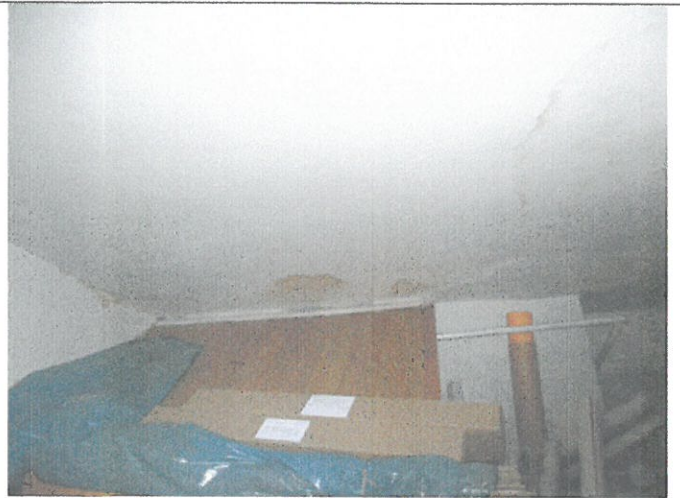
Widoczne ślady po zaciekach.

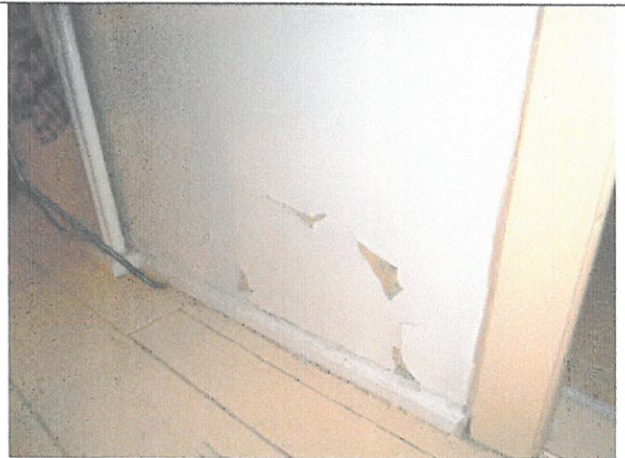
Zniszczona podłoga, odpadające powłoki od ścian.

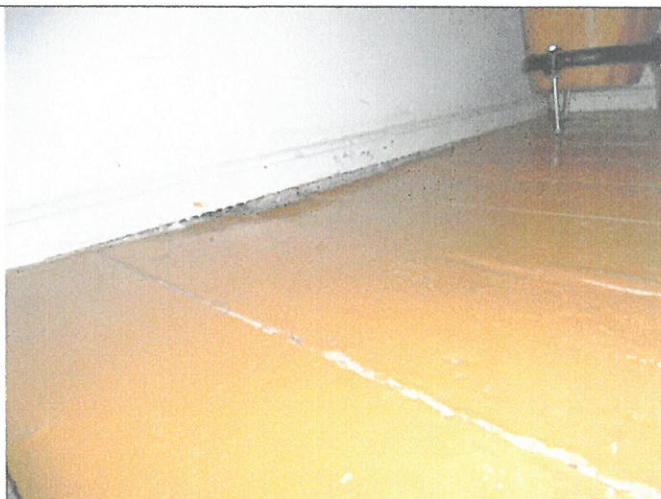
Przykład zapadającej się podłogi.

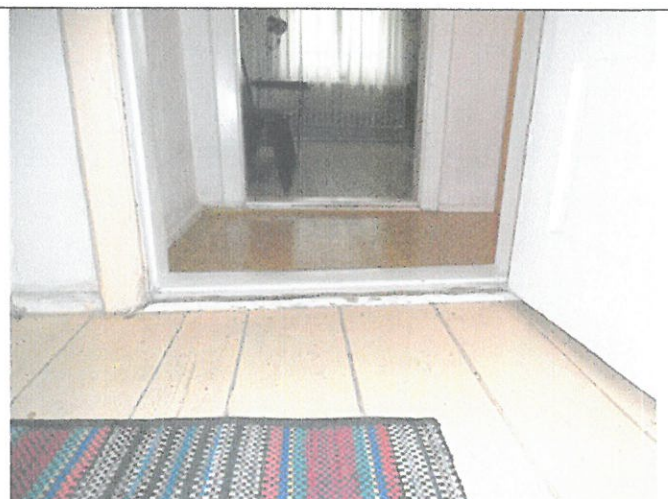
Widoczne wysokie progi między pomieszczeniami na piętrze.

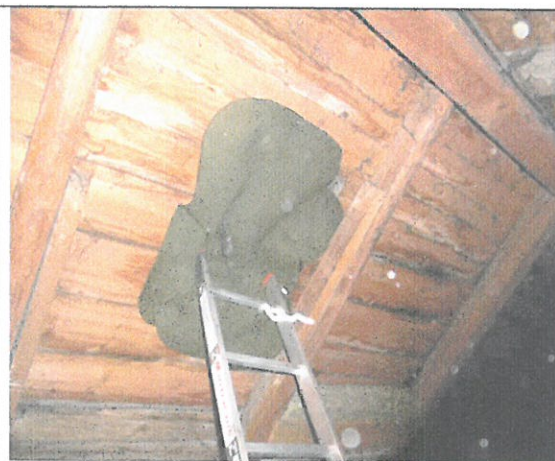
Nieszczelny wyłaz zasłonięty wykładziną.

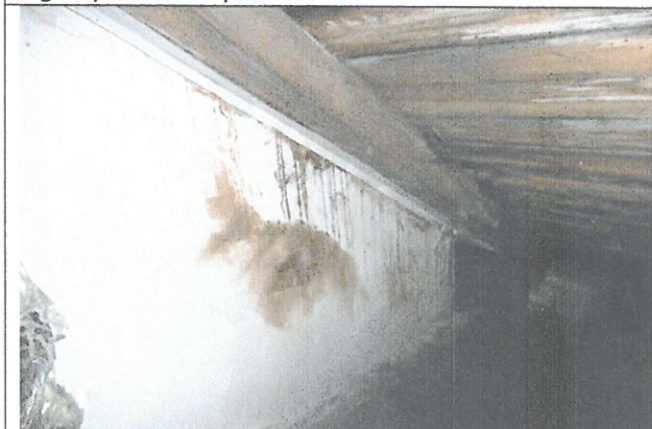
Widoczne spróchniałe deskowanie, zacieki.

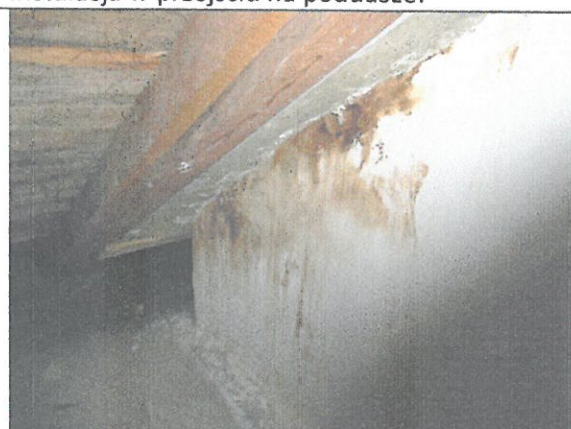
Zacieki przy kominie.

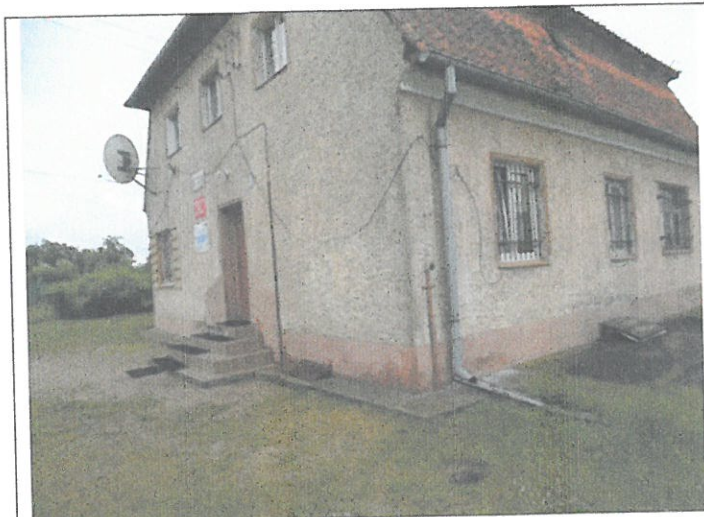
Elewacja budynku biblioteki od strony południowej.

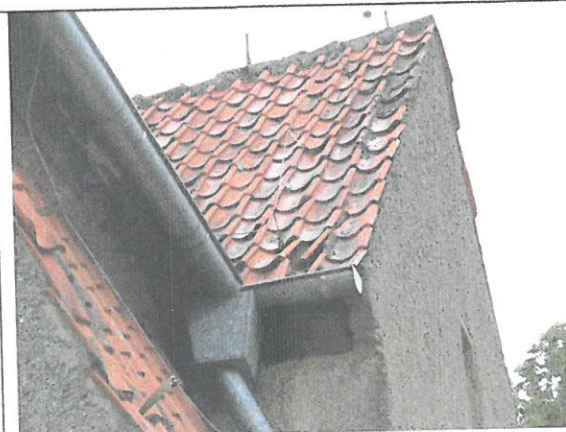
Pokrycie dachu z dachówki jest nieszczelne, widoczne są przesunięcia dachówki, dachówka łuszczy się. Gzyms pod okapem dachowym uległ spękaniu, odspaja się od podłoża.

Widoczne luźne przesunięte dachówki.

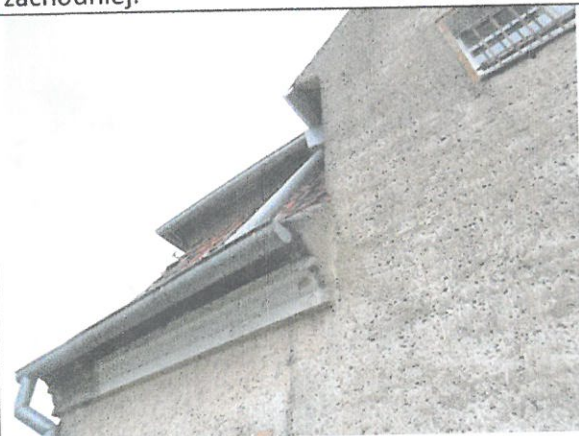
Widoczny fragment uszkodzonego gzymsu.
