z przeglądu podstawowego obiektu mostowego

Tarnów; dnia: 28.06.2021

1	Nr ewidencyjny (JNI):	35014225	5	JAD: Gmina Elk	
2	Numer drogi:	177055N	6	Najbliższa miejscowość:	Nowa Wieś Elcka
3	Kilometraż:	0+102	7	Rodzaj i nazwa przeszkody:	rzeka Elk
4	Materiał konstrukcji dźwigarów:	Beton	8	Całkowita długość obiektu:	9 [m]

Nr JN1: 35014225 DOKUMENTACJA FOTOGRAFICZNA OBIEKTU z dnia 17.06.2021r.

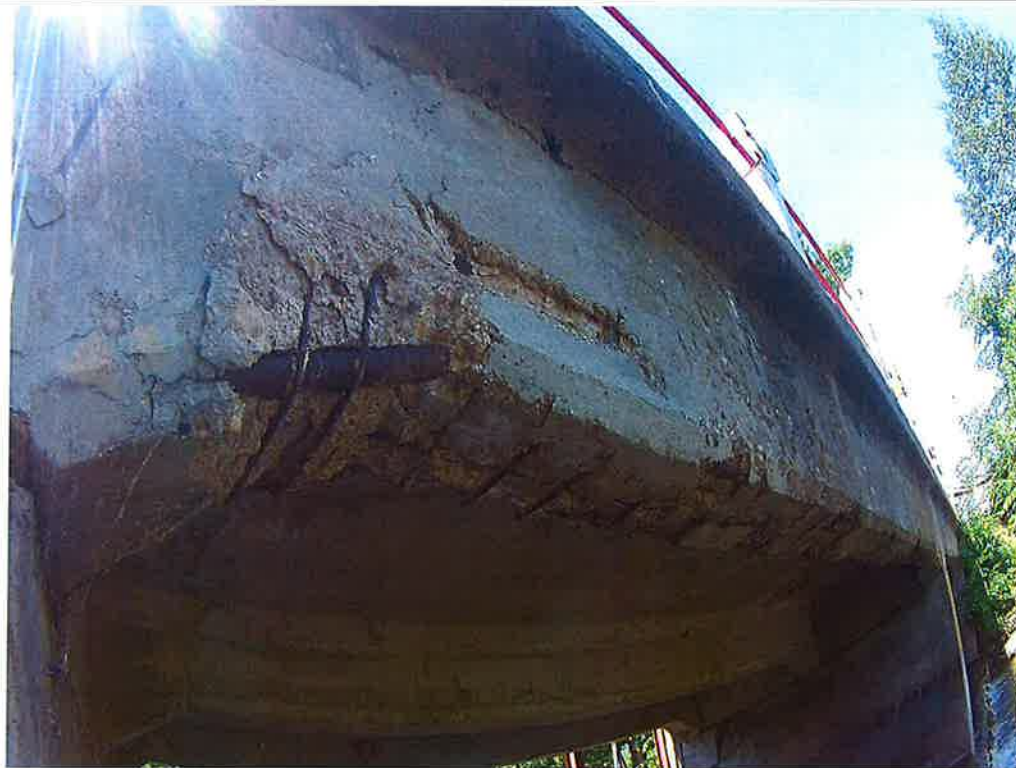
Ze względu na rozległe ubytki występujące na dźwigarach głównych konieczne jest wykonanie ekspertyzy w trybie awaryjnym. Do czasu uzyskania wniosków z ekspertyzy obiekt należy wyłączyć z eksploatacji, oraz zamontować oznakowanie po obydwóch stronach obiektu.

Fot. 1. Znaczne ubytki betonu w jednym z dźwigarów

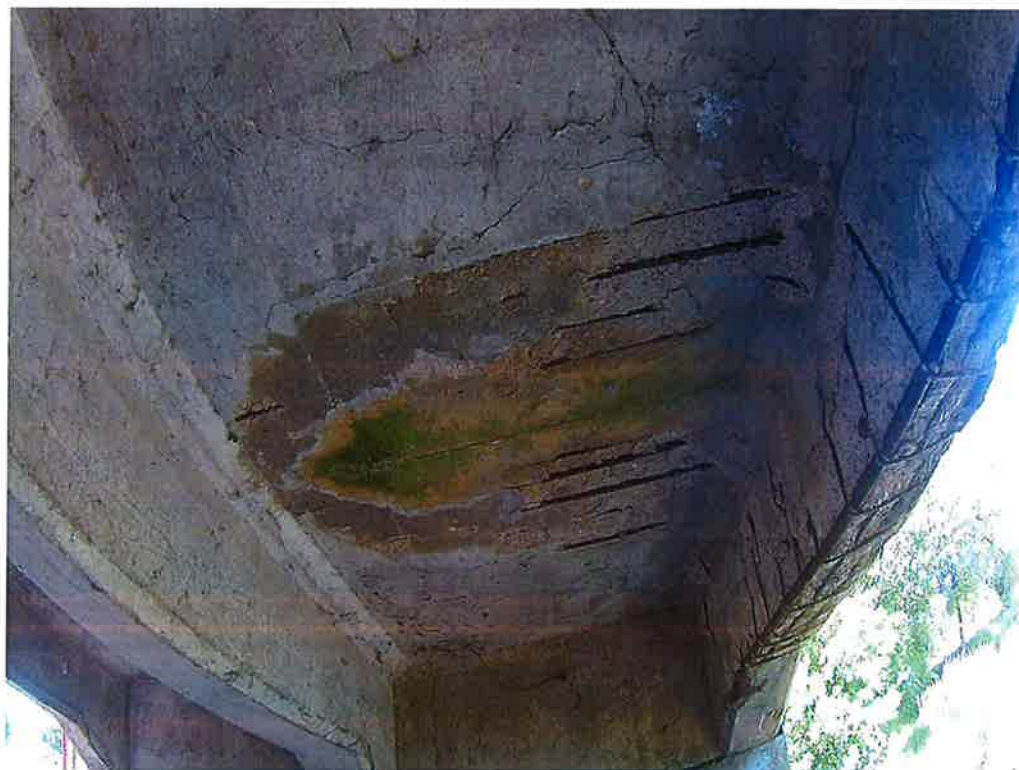
Fot. 2. Ubytki betonu oraz zwilgocenie płyty górnej- wadliwa izolacja

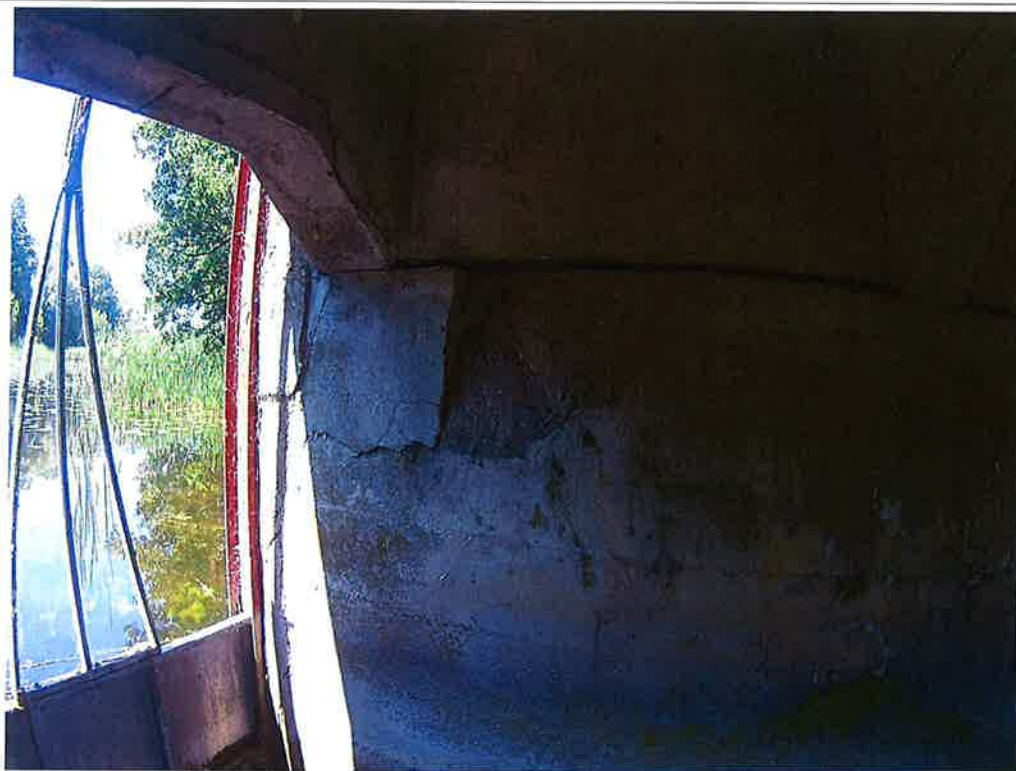
Fot. 3. Ubytek betonu w jednym z filarów

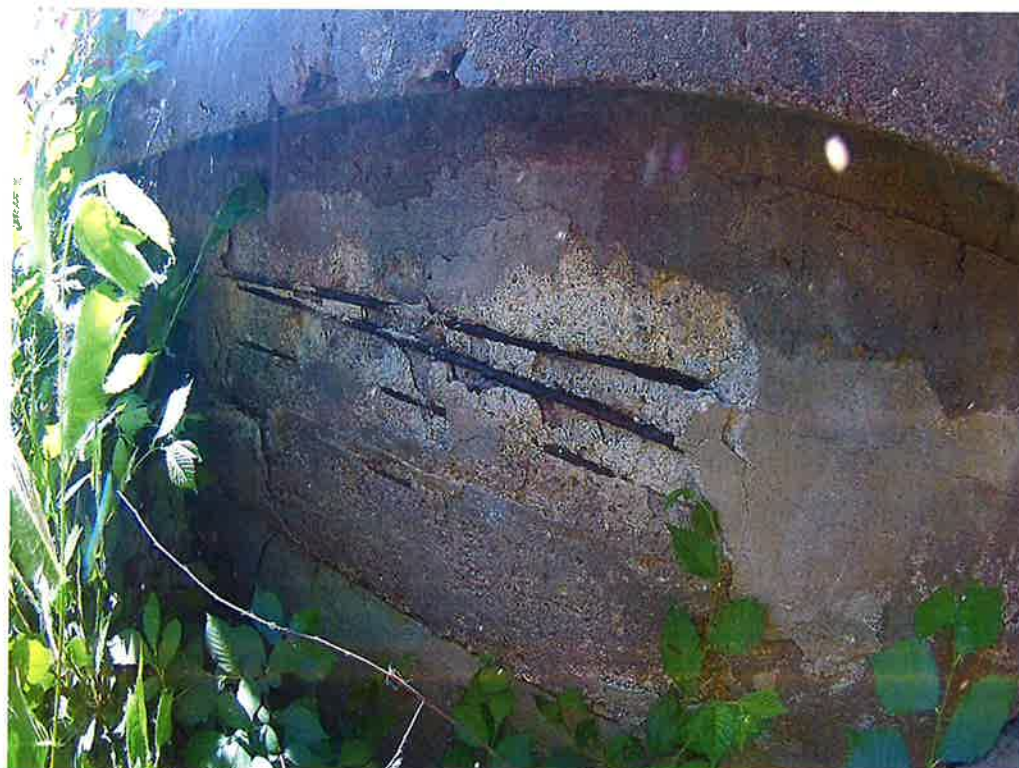
Fot. 4. Ubytek otuliny zbrojeniowej w konstrukcji ściany przyczółka
